## Městys Sloup

### Variantní řešení křižovatek na silnicích II/377 a II/373

## Studie

### A.1 Průvodní zpráva

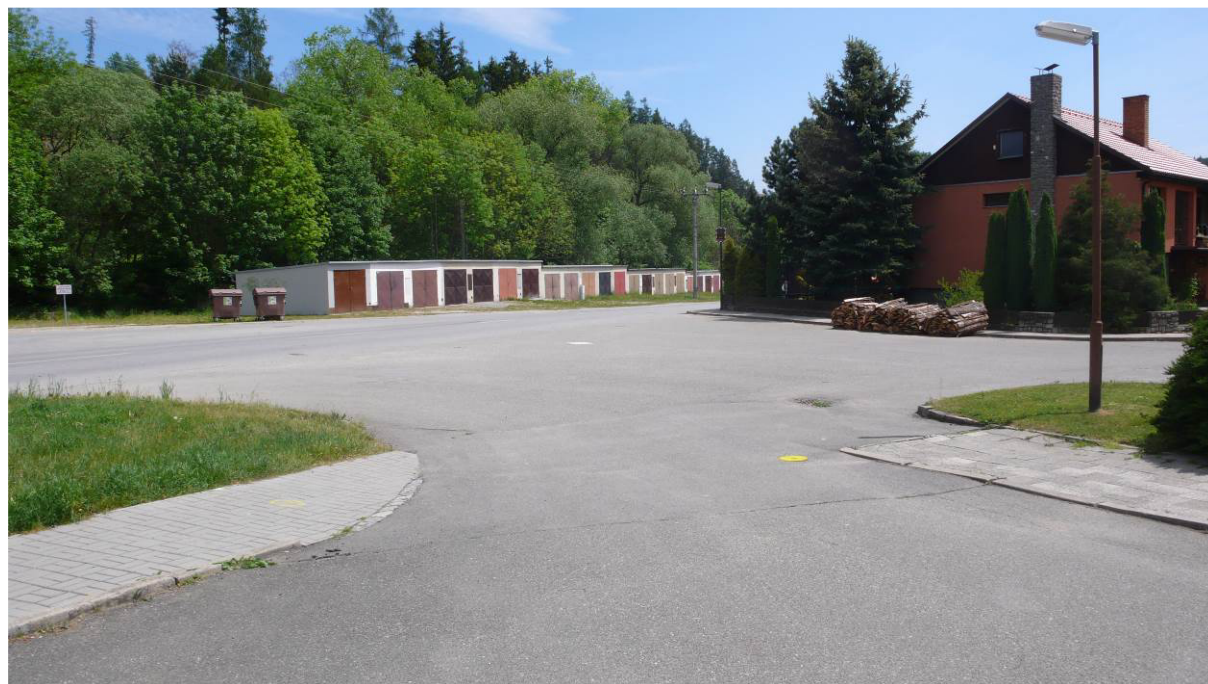
- Prostorové uspořádání křižovatky;

- Chybné řešení návaznosti chodníků - míst pro přecházení. Chodníky jsou řešeny lokálně, netvoří ucelené trasy, nejsou bezbariérově řešeny;
- Na vedlejší větví není osazena dopravní značka P4 Dej přednost v jízdě;
- Plocha křižovatky slouží k přechodnému uskladnění materiálů.

Tvar průsečné křižovatky je optimalizován nakolmením os vedlejších větví a úpravou nároží. Šířka vozovky sil. II/373 je dle stávajícího stavu 6,0 a 5,5m, rozšířená ve směrových obloucích dle ČSN. Směrem k rekreačnímu středisku je veden chodník s přechodem pro chodce se středním dělicím ostrůvkem. Vložení ostrůvku je řešeno odsazením průběžného jízdního pruhu. Chodník je dále veden podél silnice II/373 po konec zástavby RD. V optimálních polohách jsou navrženy zálivové zastávky š. 3,0m s délkou přímé nástupní hrany 15,0m, napojující se na nové chodníky. Na konci trasy linkové autobusové dopravy je navržena autobusová točna ve dvou variantách. V současné době autobusy jako manipulační plochu využívají rozšířené rameno křižovatky při vjezdu do rekreačního střediska.

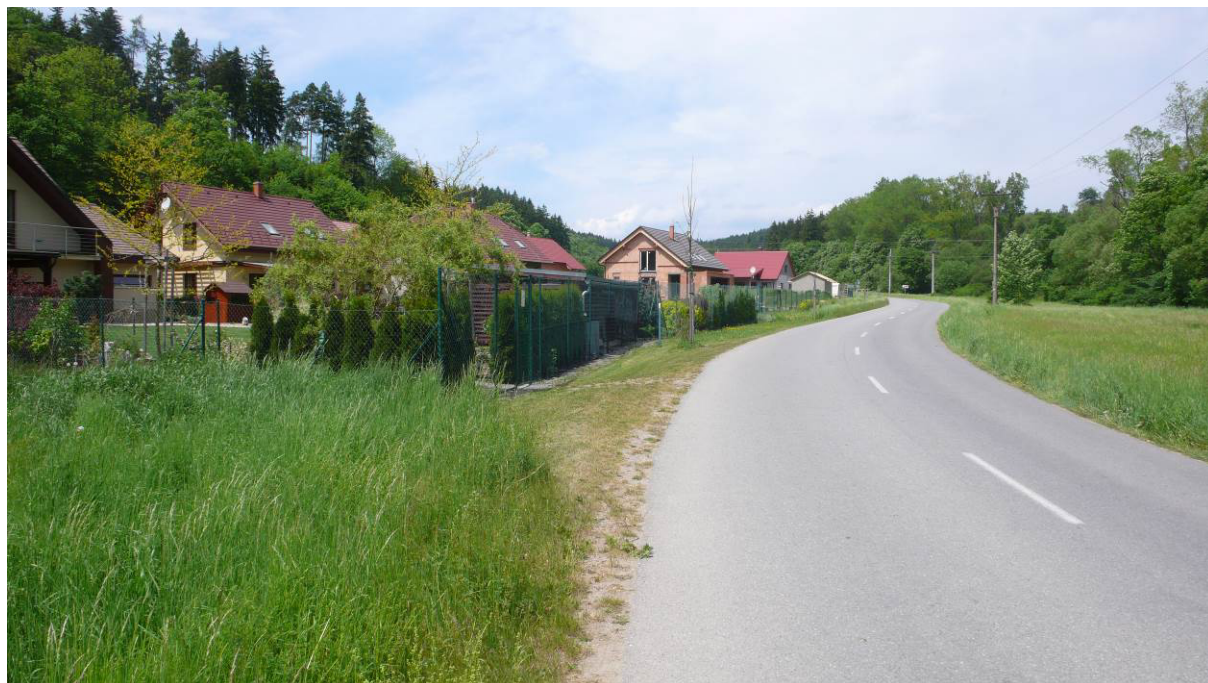
- Podél nové zástavby RD není řešen chodník a přístup k nemovitostem.

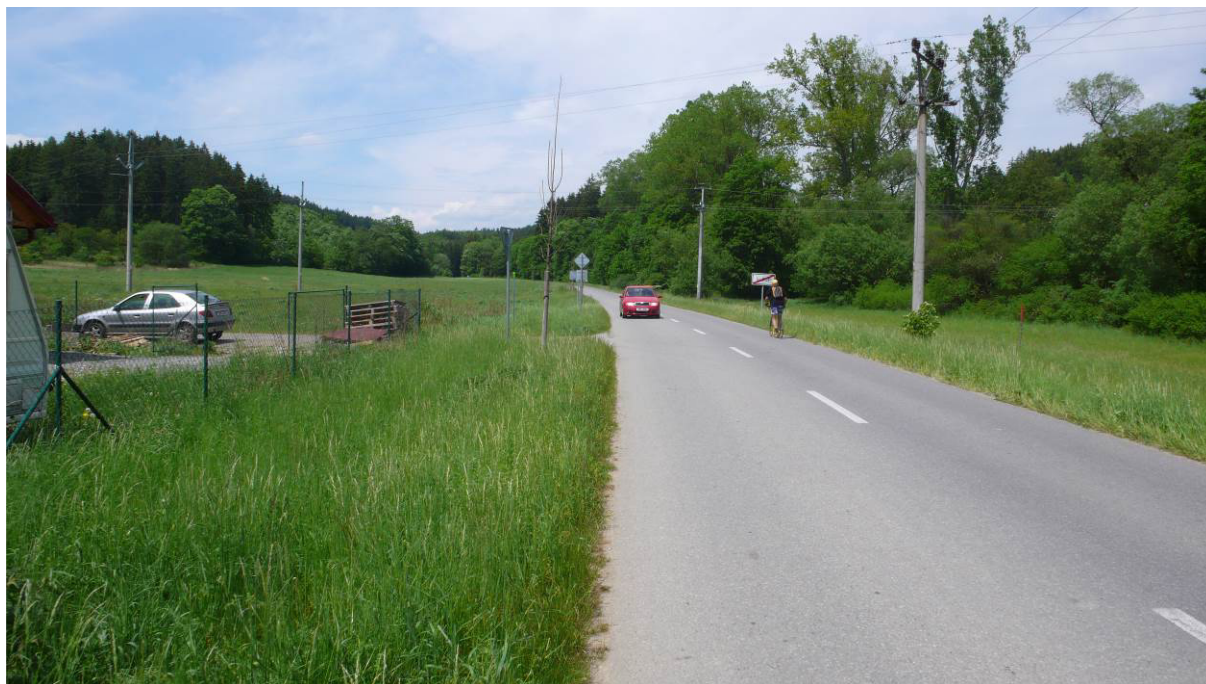
- Při vjezdu do obce nejsou prvky pro zklidnění dopravy - jedná se o přímý rovinatý úsek, kde je překračována max. povolená rychlost v obci.

Při vjezdu do obce je navržen zpomalující ostrůvek, sloužící ke zklidnění dopravy.

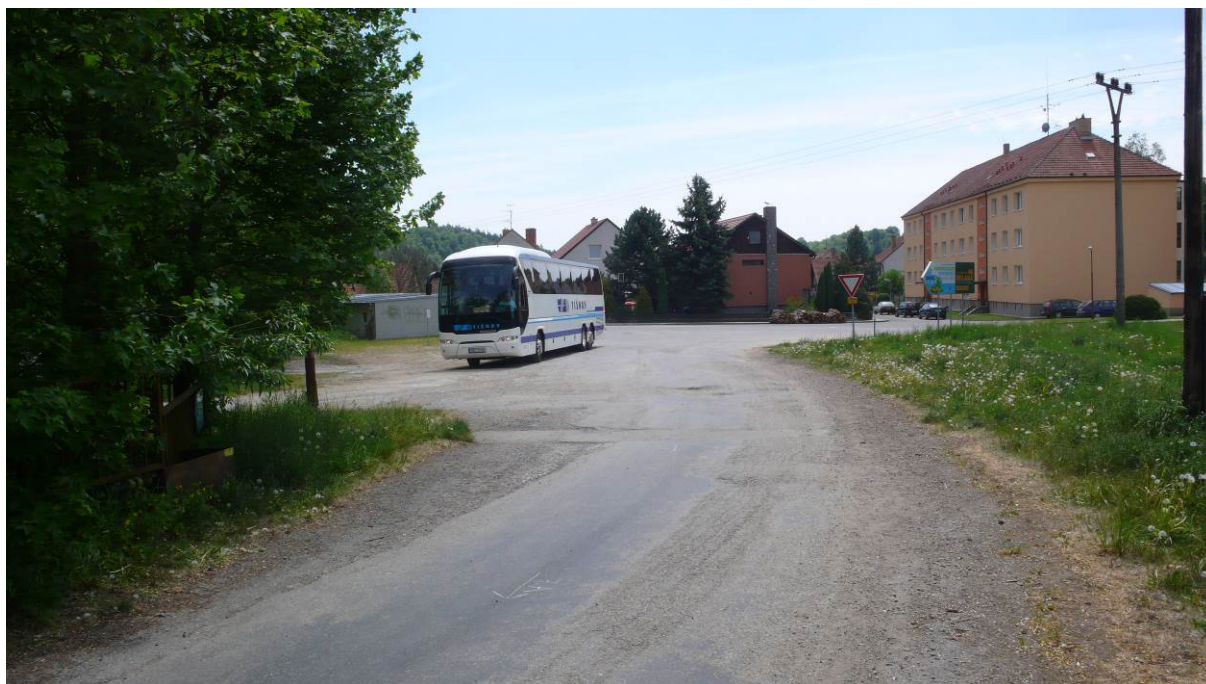
- Nejsou vymezeny plochy pro dopravní obslužnost rekreačního střediska.

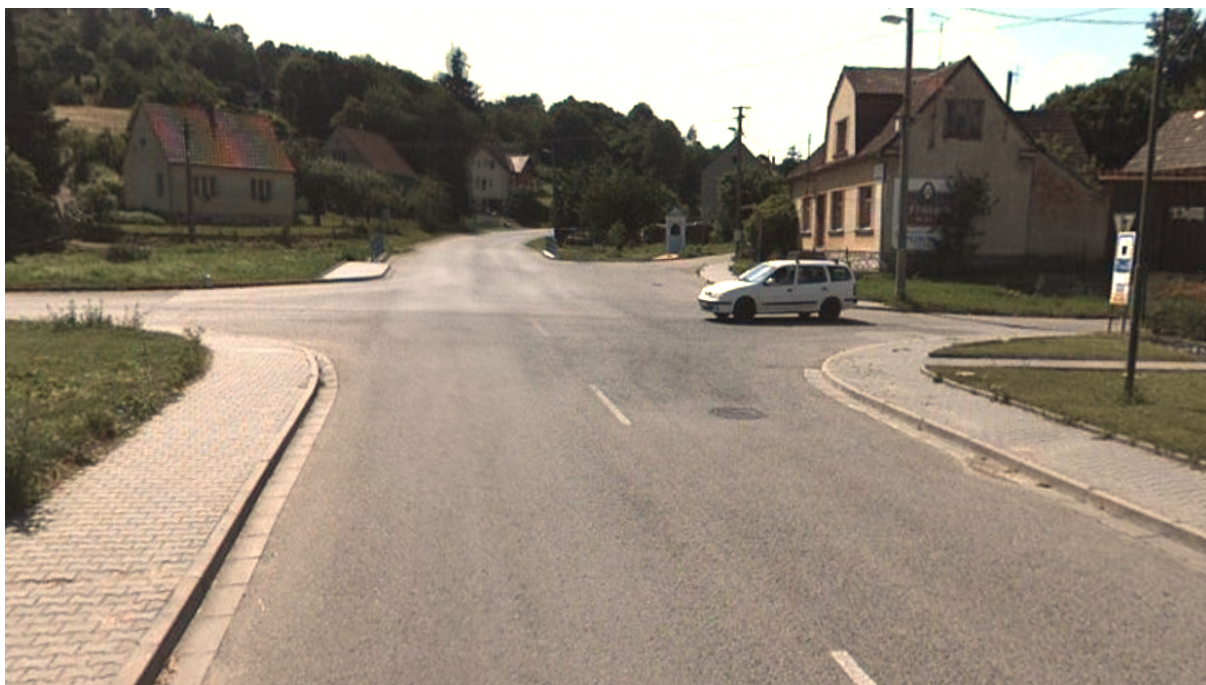
- Najíždění autobusu k hraně nástupiště probíhá přes napojení vedlejší větve křižovatky. Vozidlo přijíždějící po vedlejší větvi a zastavené na hranici křižovatky v rozhledovém poli znemožní optimální najetí autobusu k nástupní hraně.
- Zastávkový pruh se nachází v rozhledovém poli odsazené vedlejší větve křižovatky.

Silnice II/377 je stavebně zúžena na 6,5m. Napojení vedlejších větví křižovatky je stavebně upraveno nakolmením os a středními dělicími ostrůvky s šířkou jízdních pruhů 3,5m. Poloha autobusových zastávek s nástupištěm dl. 15,0m je navržena mimo rozhledová pole křižovatky a jsou umístěny do zálivů š. 3,0m a 4,0m s dělicím ostrůvkem. Zastávka ve směru na Blansko je odsazena od průběžného jízdního pruhu z důvodu zajištění rozhledového pole přílehlé místní komunikace, která je na vjezdu a výjezdu navržena jako jednosměrná - připojení na sil. II/377 je navrženo novým ramenem. Přes hlavní silnici jsou navrženy přechody pro chodce, přes vedlejší místa pro přecházení. Chodníky řeší veškeré návaznosti a napojují se na stávající chodníky v obci. V návrhu je naznačeno pokračování trasy chodníku podél místních komunikací na pěší trase od stávající zástavby směrem k základní škole. Na místní komunikaci směrem k ZŠ je dále naznačen možný způsob parkování v ulici v kombinaci podélných a šikmých parkovacích stání, kde v současné době dochází k odstavování vozidel ve vozovce a přidruženém prostoru MK.

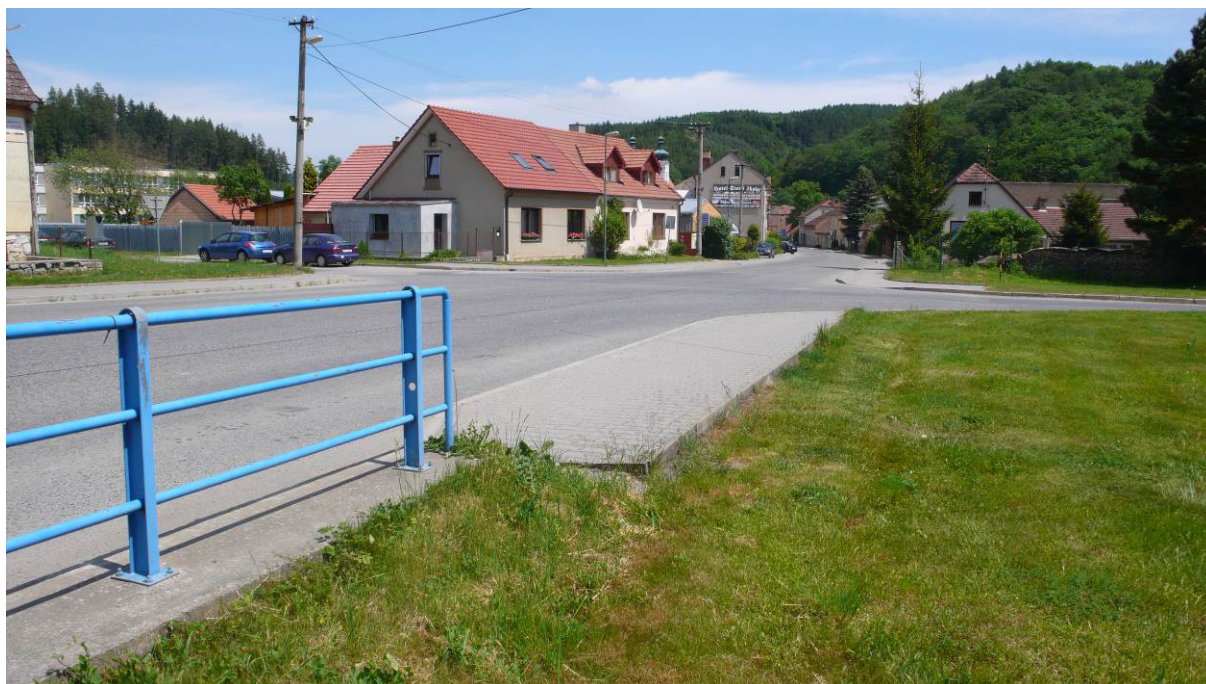
- Zastávka na jízdním pruhu nacházející se v rozhledovém poli křižovatky;
- Není řešena návaznost zastávky na okolní chodníky. Nástupiště je ukončeno v nároží křižovatky.

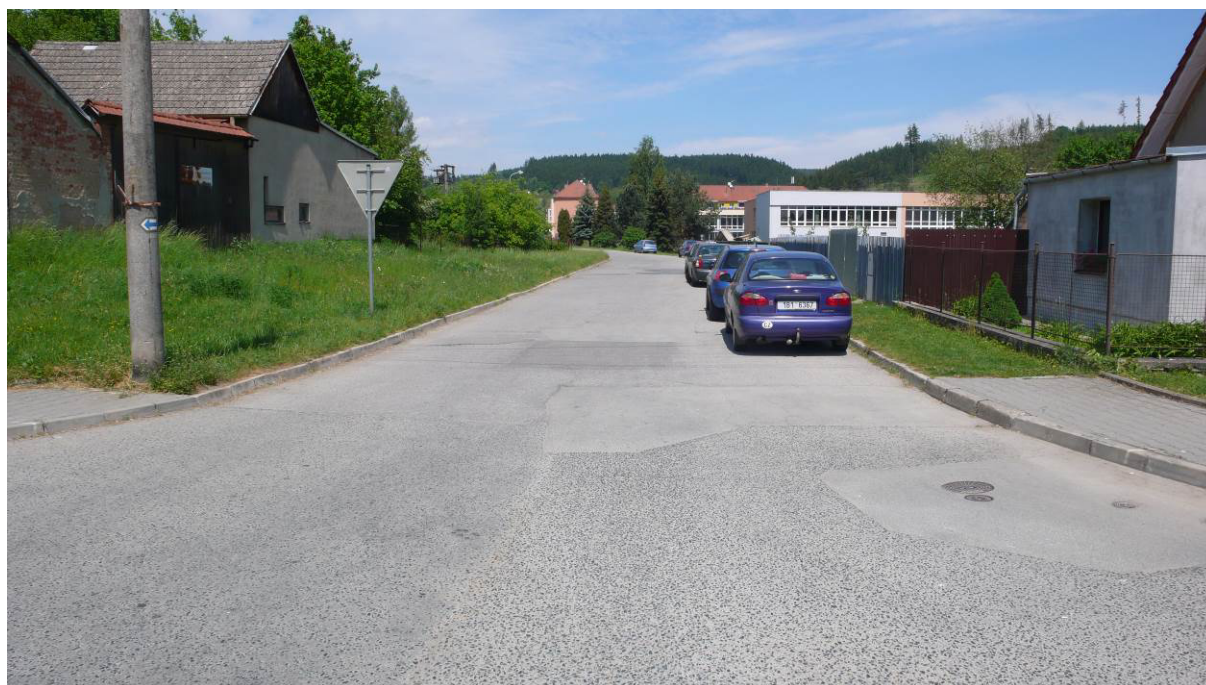
- Podél místní komunikace směrem k základní škole, mateřské školce a kulturnímu domu není veden chodník, chodci se pohybují ve vozovce;
- zaparkovaná vozidla snižují průjezdnost obousměrné MK na 4,7m.

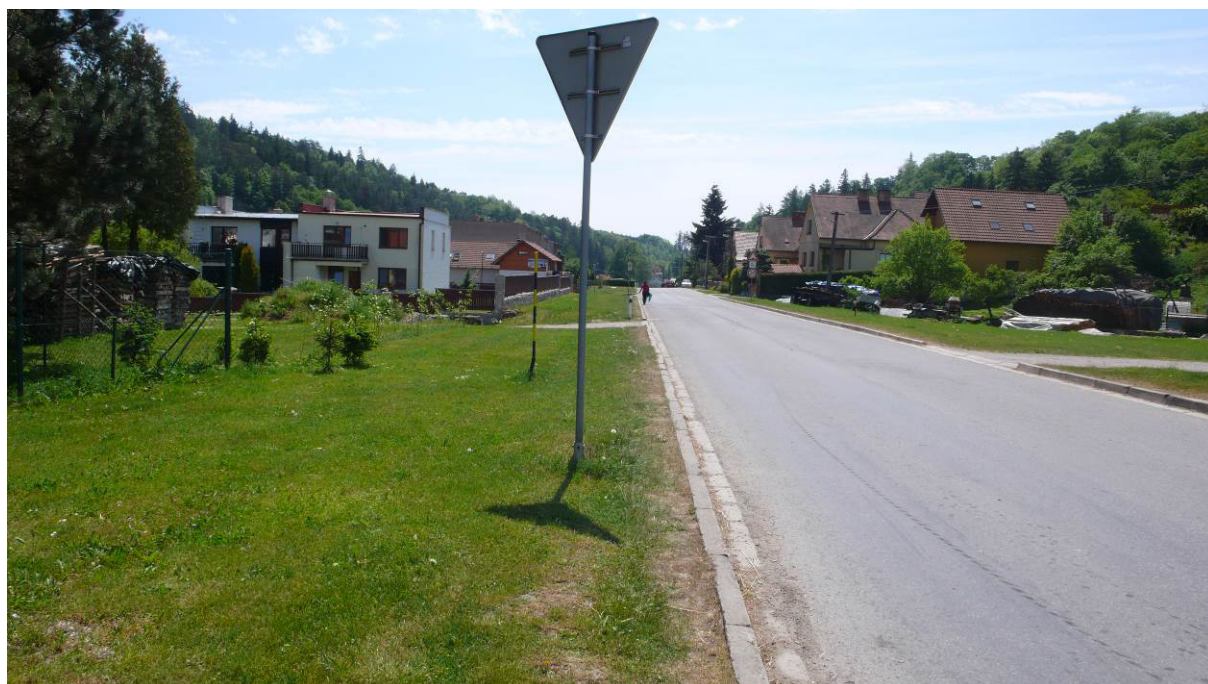
- Podél místní komunikace směrem k zástavbě RD není veden chodník, chodci se pohybují ve vozovce.

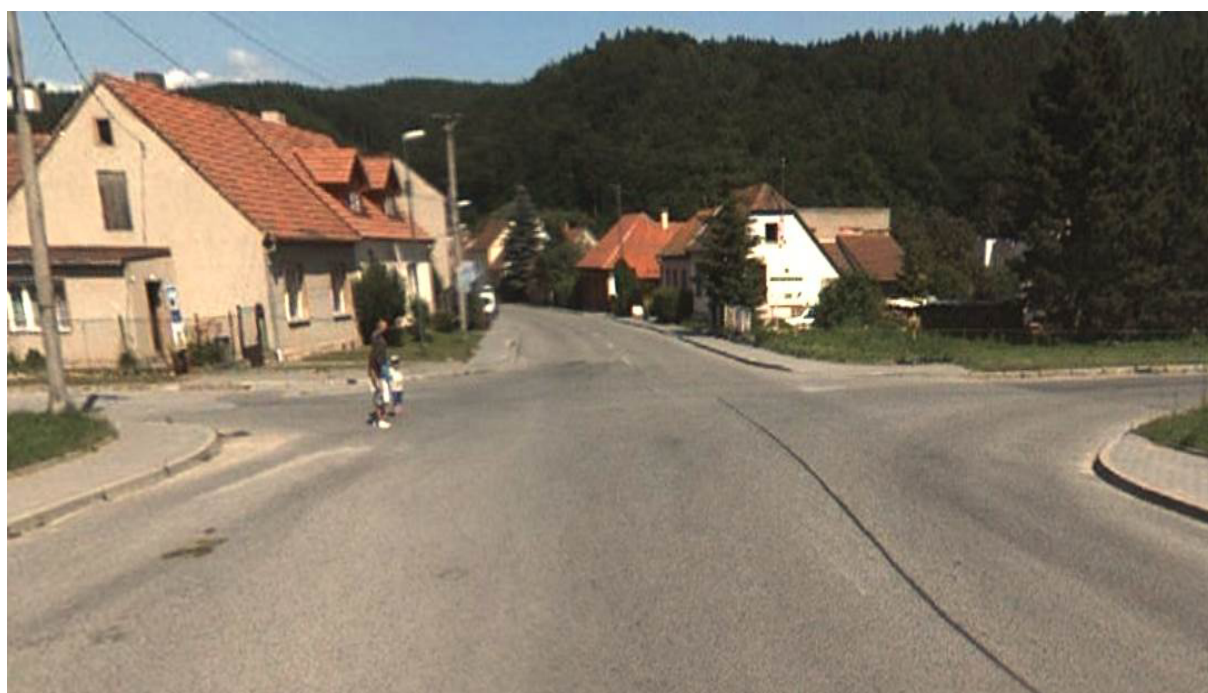
- Časté přecházení chodců středem křižovatky.
